## VII a. pirmosios pusės kario kapo įkapių iš Lazdininkų (Kalnalaukio) kapinyno konservavimas

Rūta Beganskaitė, Sandra Satkūnaitė

## THE CONSERVATION OF THE ARTEFACTS FROM THE WARRIOR GRAVE OF THE FIRST HALF OF THE VII<sup>TH</sup> CENTURY FROM THE LAZDININKAI (KALNALAUKIS) CEMETERY

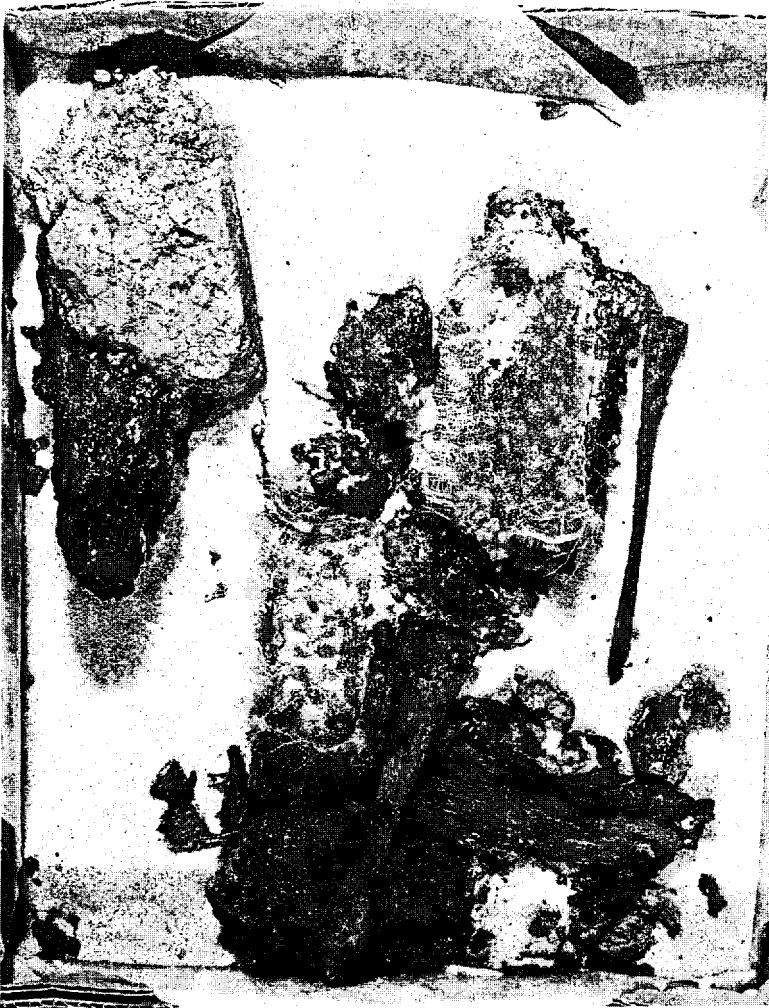
**Diržą** sudarė sagtis (žalvaris), 5 apkalai, diržo galo apkalas (žalvaris, sidabro plokštelės), 4 kabučiai (žalvaris, sidabravimas?) ir spurgeliai. Žemių bloko paviršiuje matomos diržo detalės atrodė labai suirusios ir trapios, kai kurios preparuojant užklijuotos audiniu (10 a pav.). Todėl pirmiausia buvo padarytos rentgenogramos norint įvertinti metalo būklę ir sužinoti detalių kiekį. Rentgenogramos ne tik parodė, kad metalo lydinys visiškai mineralizuotas, metalo šerdies daugelyje vietų nebelikę, bet ir išryškėjo diržo detalių ornamentai, kabučių forma (10 b pav.). Visi radiniai valyti mechaniškai po mikroskopu. Sidabro plokštelių paviršius pirmiausia padengtas polimero tirpalu, paskui acetonu atsargiai nuimta polimero

10 a. pav. Diržo apkalėliai ir kabučiai prieš konservavimą (nuotrauka D. Rudinsko)  
10 a. fig. The belt plates and pendants before conservation (photo by D. Rudinskas)

plėvelė kartu su paviršiaus nešvarumais. Nuvalius metalas sutvirtintas, padengtas apsauginė vaško danga.
